## BAB IV

### HASIL DAN PEMBAHASAN

#### **4.2 Hasil Perbaikan Kampung**

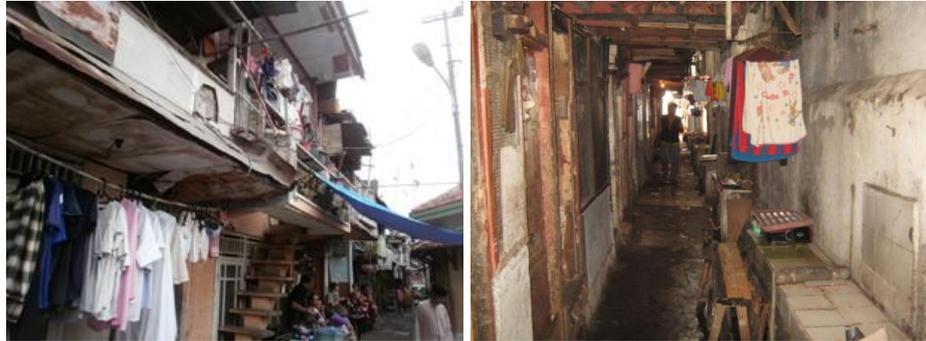
**Gambar 9 Kualitas Bangunan Sebelum Perbaikan**  
(Sumber: Dinas Perumahan dan Gedung Pemda DKI Jakarta, 2013)

Berdasarkan hasil wawancara yang dilaksanakan dengan pihak RW 05, diketahui bahwa sebelum adanya Program Kampung Deret, mayoritas bangunan hunian masyarakat masih dinyatakan semi-permanen dengan atap yang masih menggunakan seng, dinding menggunakan tripleks, dan lantai yang masih belum menggunakan keramik. Diketahui juga bahwa masyarakat mengeluhkan atap yang bocor saat hujan, dinding tripleks yang rusak / bolong, serta kurangnya pencahayaan dan ventilasi udara. Hal ini

tentunya berdampak pada kenyamanan warga dan tergolong sebagai kualitas bangunan yang tidak memenuhi syarat karena tidak memenuhi syarat keselamatan, kenyamanan, kesehatan, dan kemudahan bangunan itu sendiri.

Program Kampung Deret meningkatkan kualitas bangunan dengan pembangunan yang menggunakan material kokoh, yakni sesuai standar konstruksi bangunan yang ada. Selain material, pembangunan ini juga meningkatkan sirkulasi udara sehat dan kecukupan cahaya matahari. Hal ini dilakukan agar bangunan dapat tahan lama, tidak terlihat kumuh, dan juga menyelesaikan keluhan-keluhan yang dilontarkan oleh masyarakat yang bermukim di sana.

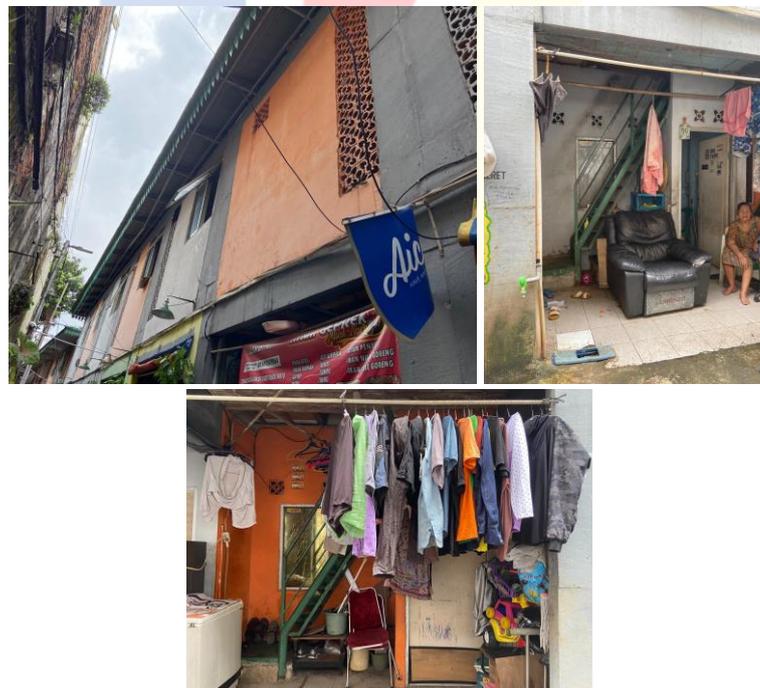
**Gambar 11 Kualitas Bangunan Setelah Perbaikan**  
(Sumber: Dokumentasi Pribadi, 2022)

Setelah terlaksananya Program Kampung Deret, berdasarkan hasil observasi, terlihat bahwa kualitas bangunan mengalami perubahan yang sangat signifikan. Pada gambar 11, bahwa bangunan tidak lagi memakai atap seng, dinding tripleks, dan lantai semen melainkan memakai atap genteng metal, dinding batako, dan lantai keramik. Namun, di samping itu,

terdapat hal yang tidak mengalami perubahan, yakni masyarakat yang bermukim di Kampung Deret tetap harus menjemur pakaiannya di depan rumah mereka seperti yang terlihat di gambar 9 maupun gambar 11.

Bila mengacu pada Peraturan Pemerintah Nomor 16 Tahun 2021 Tentang Peraturan Pelaksanaan Undang-Undang Nomor 28 Tahun 2002 Tentang Bangunan Gedung Pasal 27, bangunan di Kampung Deret Petogogan telah memenuhi ketentuan aspek keselamatan seperti mampu menahan kebakaran agar api tidak merambat ke rumah-rumah sebelahnya. Selain itu, telah memenuhi ketentuan aspek kesehatan seperti cukupnya ventilasi udara, pencahayaan, dan penggunaan material bangunan yang tahan lama. Kemudian, bangunan-bangunan yang ada juga telah memenuhi ketentuan aspek kenyamanan seperti kenyamanan kondisi udara dalam ruang dan kenyamanan pandangan dari dan ke dalam bangunan, serta aspek kemudahan seperti kemudahan hubungan ke, dari, dan di dalam bangunan gedung.

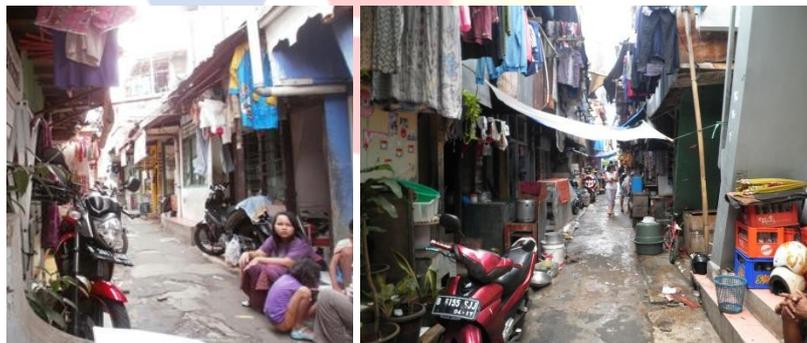
**Gambar 12 Jaringan Jalan Sebelum Perbaikan**  
(Sumber: Dinas Perumahan dan Gedung Pemda DKI Jakarta, 2013)

Oleh karena saat penerapan Program Kampung Deret tidak ada penambahan luasan, sehingga jalan yang dibutuhkan pada lokasi tetap sama dengan sebelum penerapan yang diketahui memiliki lebar jalan  $\pm 2$  m. Berdasarkan observasi yang telah dilakukan, jalan tersebut dapat dilalui oleh 2 motor, namun dikarenakan masyarakat yang bermukim di Kampung Deret cenderung untuk memarkirkan motornya di depan rumah mereka masing-masing, sehingga jalan tersebut tergolong sempit dan hanya dapat dilalui oleh 1 motor saja.

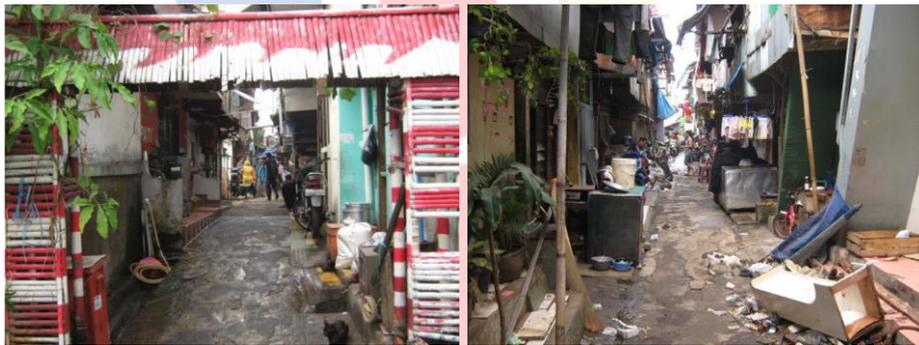
**Gambar 14 Kualitas Jalan Sebelum Perbaikan**  
(Sumber: Dinas Perumahan dan Gedung Pemda DKI Jakarta, 2013)

Untuk kualitas permukaan jalan lingkungan, diketahui bahwa kondisinya sebelum diterapkan Program Kampung Deret masih tergolong baik, yakni hanya sekitar 50 m jalan saja yang mengalami kerusakan ataupun tidak tertutup perkerasan dari total 270 m jalan dengan penutup jalan yang digunakan adalah semen.

Sebagai upaya untuk meningkatkan kualitas permukaan jalan lingkungan yang ada, Program Kampung Deret melakukan perbaikan jalan dengan memprioritaskan pengguna jalan di lokasi tersebut agar dapat memberikan kenyamanan dan kemudahan untuk mengaksesnya. Program ini juga merencanakan agar jalan yang akan digunakan dapat bertahan lama, sehingga kualitas material juga ditingkatkan.

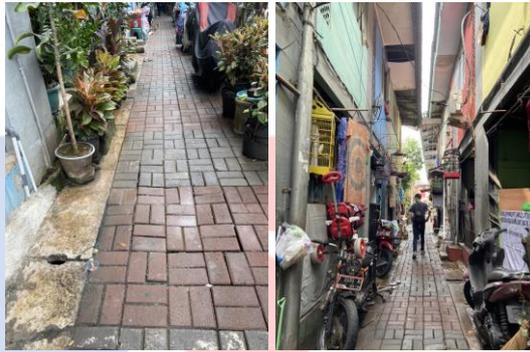
**Gambar 15 Kualitas Jalan Setelah Perbaikan**  
(Sumber: Dokumentasi Pribadi, 2022)

Dengan adanya penerapan Program Kampung Deret, kondisi kualitas permukaan jalan lingkungan di Kampung Deret mengalami perubahan yang sangat baik dan signifikan, mulai dari perbaikan jalan yang rusak dan tidak tertutup perkerasan hingga penggunaan bahan yang

berkualitas, yaitu *paving block* sebagai penutup jalannya yang terlihat pada gambar 15. Namun, beberapa *paving block* yang telah mulai bergelombang di RT 11 membuat warga berinisiatif untuk menggantikannya dengan semen kembali sebagai bentuk swadaya masyarakat yang ditunjukkan pada gambar 16. Hal ini disebabkan salah satunya untuk mengalirkan air dengan lebih baik. Oleh karena itu, hingga sekarang, tidak ditemukan lagi jalan yang rusak dan para pengendara motor ataupun pejalan kaki merasa nyaman untuk menggunakan jalan tersebut.

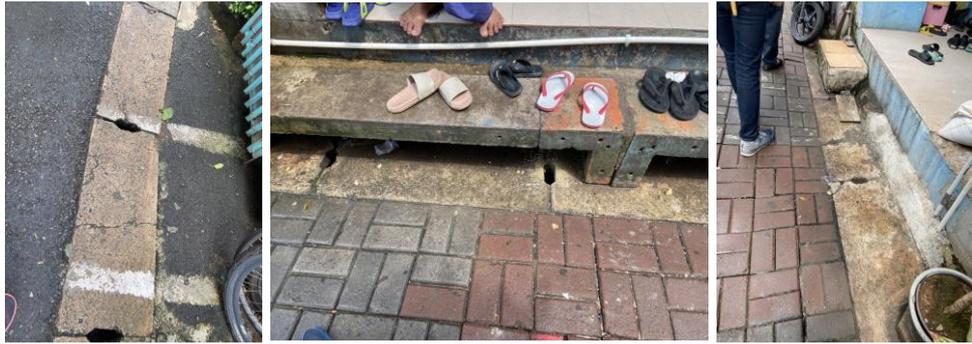
**Gambar 22 Kualitas Drainase Setelah Perbaikan**  
(Sumber: Dokumentasi Pribadi, 2022)

Berdasarkan hasil yang didapatkan, pihak RW 05 menyebutkan kualitas drainase pada kondisi sebelum tidak berfungsi dengan baik dan sangat tidak terawat. Hal ini dikarenakan masyarakat Kampung Deret Petogogan tidak merawat drainase yang ada dan menyebabkan drainase tersumbat. Selain itu, drainase yang ada juga tidak seluruhnya tertutup seperti yang terlihat pada gambar 18. Oleh karena itu, Program Kampung Deret mengubah material pembentuk drainase menjadi *U-Ditch* seperti yang diilustrasikan pada gambar 21 dengan ukuran lebih besar yang menggunakan penutup beton. Setelah diterapkannya Program Kampung Deret pada drainase, kualitasnya menjadi lebih baik dan seluruhnya terdapat penutup.

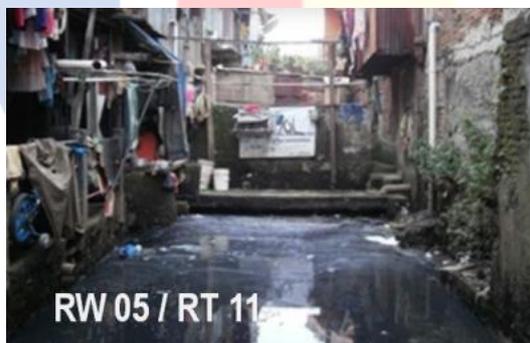
**Gambar 23 Saluran Air yang Dijadikan WC**  
(Sumber: Dinas Perumahan dan Gedung Pemda DKI Jakarta, 2013)

Melalui wawancara yang dilakukan terhadap pihak RW 05, sistem pengelolaan air limbah tidak tersedia sebelum pengimplementasian Program Kampung Deret. Hal ini dikarenakan seluruh masyarakat Kampung Deret tidak memiliki kamar mandi pribadi dan diketahui menggunakan “WC Helikopter” yang terletak di saluran air di RT 11. WC Helikopter adalah jamban tradisional yang terletak di atas badan air dengan limbahnya langsung terbang ke saluran air.

Melihat kondisi yang belum memenuhi persyaratan yang ada, Program Kampung Deret merencanakan untuk menginstalasi septic tank komunal seperti yang terilustrasi pada gambar 24, sehingga limbah toilet masyarakat tidak lagi mencemari saluran air yang ada.

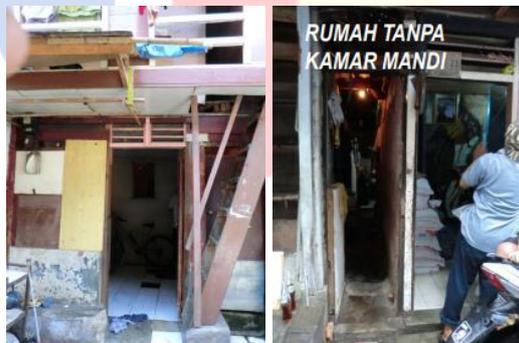
**Gambar 25 Sarana Pengelolaan Air Limbah Sebelum Perbaikan**

Sebelum adanya Program Kampung Deret, berdasarkan hasil dokumentasi dari Dinas Perumahan Rakyat dan Kawasan Permukiman DKI Jakarta, tiap rumah di Kampung Deret tidak memiliki kamar mandi yang terhubung dengan septic tank, sehingga menggunakan “WC Helikopter”.

Melihat kondisi ini, Program Kampung Deret merencanakan pembangunan kamar mandi yang dihubungkan ke septic tank komunal seperti yang terlihat di gambar 24 agar memenuhi persyaratan teknis yang ada.

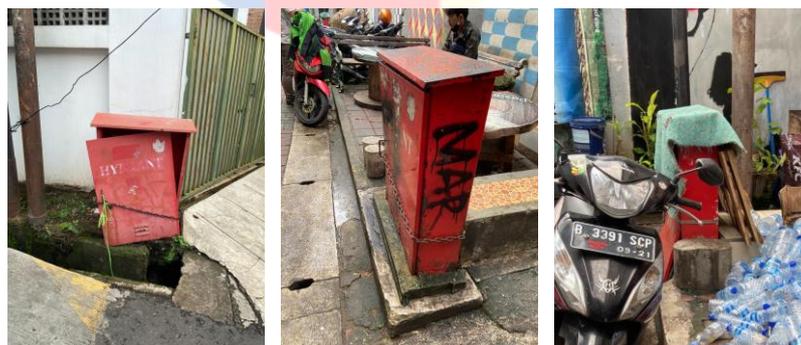
**Gambar 30 Kondisi Hidran Setelah Perbaikan**

Penempatan hidran dapat dikatakan cukup strategis mengingat lebar jalan Kampung Deret Petogogan yang tersedia tidak memadai untuk mobil pemadam kebakaran masuk ke kawasan tersebut. Walaupun penempatan sudah strategis dengan jumlah yang cukup banyak, hidran-hidran tersebut tampak tidak memiliki kondisi yang cukup baik (tidak terawat). Terlihat pada gambar 30, terdapat hidran yang sudah berantakan dan tidak tertutup dengan rapi (gambar kiri), hidran yang terkena vandalisme (gambar tengah), dan hidran yang menjadi tempat menjemur dengan tutup yang sudah tidak menyatu dengan badan hidrannya (gambar kanan). Terkait fungsi hidran-hidran tersebut, pihak RW 05 menyatakan bahwa tidak mengetahui hal tersebut dikarenakan hingga saat ini hidran tidak pernah digunakan.
