BAB IV

HASIL DAN PEMBAHASAN

4.1 Kondisi Eksisting dan Informasi Awal

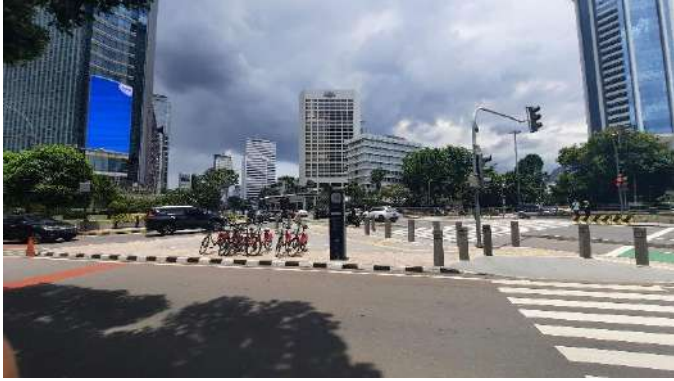
<p><u>Keterangan</u> Pada pulau penyeberangan menuju dan dari Bundaran HI mengarah ke Grand Indonesia dan Halte Tosari terdapat lokasi titik tambat bikeshare dengan totem penanda yang</p>	<ul style="list-style-type: none"> ❖ Kedekatan lokasi

No.	Foto	Kategori Variabel
	<p>menampung jumlah sepeda yang cukup banyak. Pengguna jalan banyak memanfaatkan pulau penyeberangan ini untuk dapat mencapai halte dari arah Stasiun Sudirman.</p>	
3

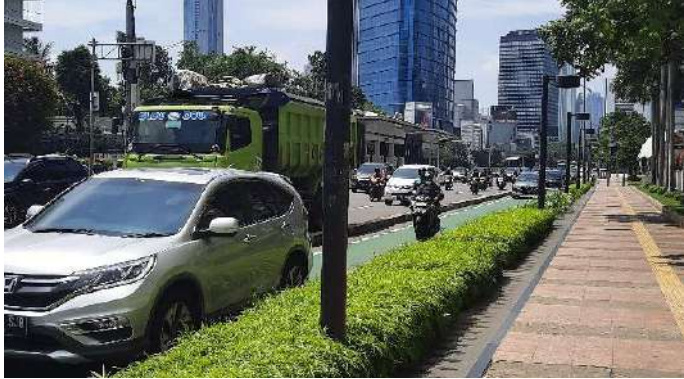
<p>Keterangan Salah satu jalur sepeda yang dilalui oleh banyak kendaraan bermotor sehingga sangat mengganggu pesepeda di jalur tersebut. Keadaan seperti ini dapat terjadi karena separator jalur sepeda tidak membuka pada persimpangan jalan, sehingga semua kendaraan yang akan memasuki jalan ini harus melewati jalur sepeda yang tertutup ini.</p>	❖ Infrastruktur pendukung
4

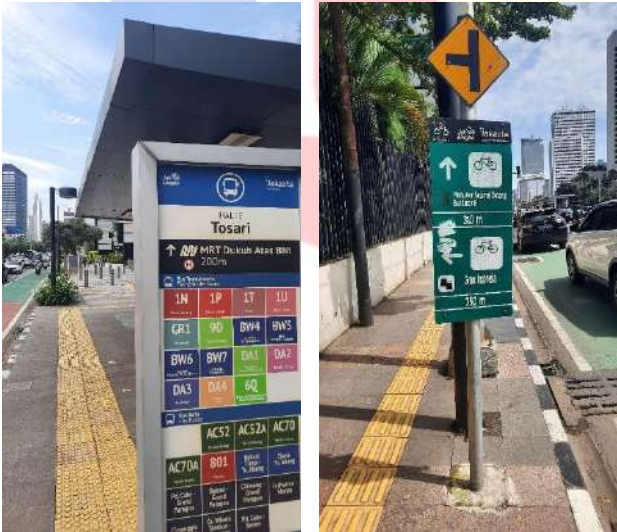
<p>Keterangan Kondisi halte bus reguler dilengkapi dengan penunjuk rute lengkap dan gambar plang penunjuk jalur sepeda yang berada pada trotoar yang sempit.</p>	<ul style="list-style-type: none"> ❖ Integrasi ❖ Infrastruktur pendukung

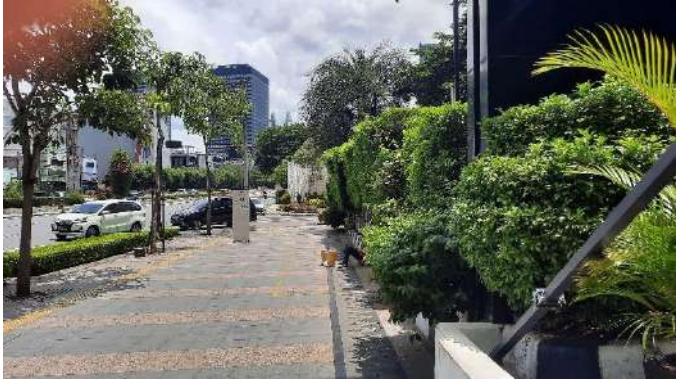
<p><u>Keterangan</u> Lokasi titik tambat bikeshare di depan gedung Plaza UOB yang tidak memiliki satu pun sepeda yang terparkir, hanya terdapat marka kuning saja. Terlihat ada seorang pekerja yang duduk beristirahat karena lokasi tersebut teduh dan juga tidak tersedia bangku taman di dekat lokasi ini.</p>	<ul style="list-style-type: none"> ❖ Kepadatan penggunaan lahan
6

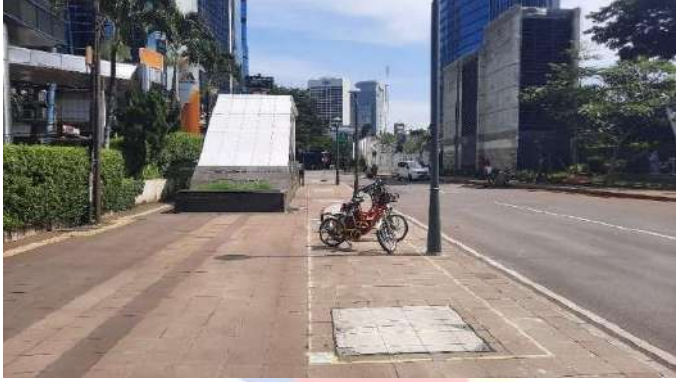
<p><u>Keterangan</u> Lokasi stasiun DBS yang berada di belakang pintu keluar Stasiun MRT Dukuh Atas yang mengarah ke Bundaran HI. Pada stasiun DBS ini hanya terdapat beberapa sepeda yang tersedia. Tempat ini sangat tidak nyaman untuk bersepeda maupun berjalan karena suasananya yang panas terik dengan tidak adanya peneduh seperti pohon maupun atap.</p>	<ul style="list-style-type: none"> ❖ Integrasi ❖ Cuaca

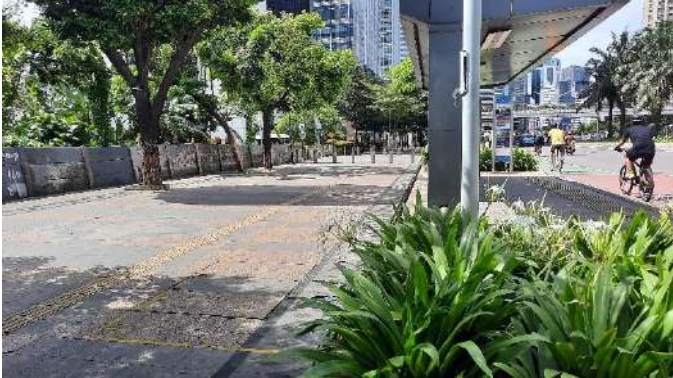
<p><u>Keterangan</u> Lokasi stasiun DBS yang tepat berada di belakang halte bus reguler. Namun pada lokasi ini tidak terdapat sepeda yang dapat disewa dan juga masih berada pada lokasi yang tidak terdapat bangunan tepat di seberangnya.</p>	<ul style="list-style-type: none"> ❖ Integrasi ❖ Cuaca ❖ Kepadatan penggunaan lahan
12

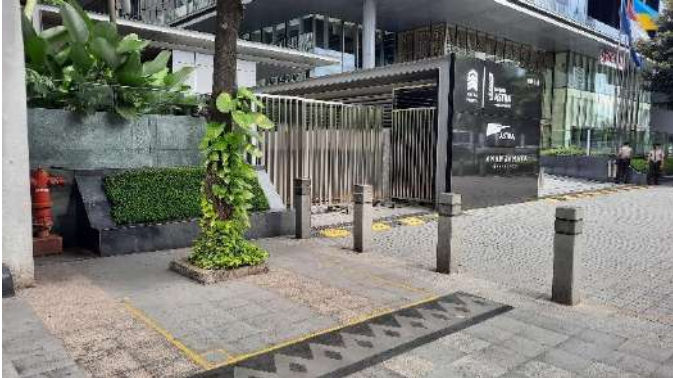
<p><u>Keterangan</u> Lokasi stasiun DBS yang terletak di depan Gedung Astra terlihat sangat kecil dan tidak tersedia sepeda sama sekali. Di sebelah kanan terdapat pintu masuk kendaraan ke dalam gedung.</p>	<ul style="list-style-type: none"> ❖ Kepadatan penggunaan lahan

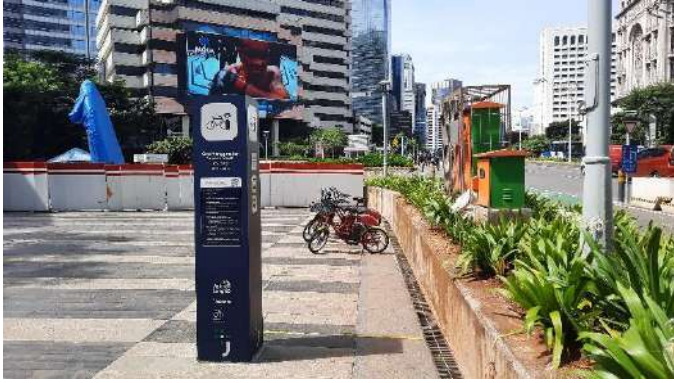
<p>Keterangan Lokasi stasiun DBS yang berada dekat dengan Tugu Sepeda dilengkapi dengan tugu penanda dan juga beberapa sepeda yang terparkir di sana.</p>	❖ Infrastruktur pendukung
14

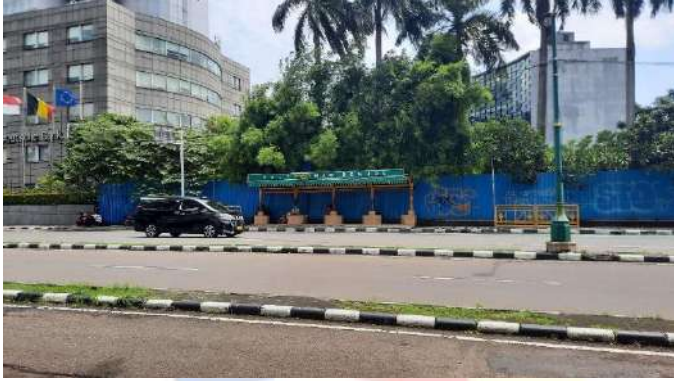
<p>Keterangan Kondisi dan bentukan halte bus reguler di sepanjang jalan ini menyerupai halte pada foto. Selama dilakukan pengamatan, tidak ada aktivitas naik turun penumpang bus di beberapa halte.</p>	❖ Integrasi
15

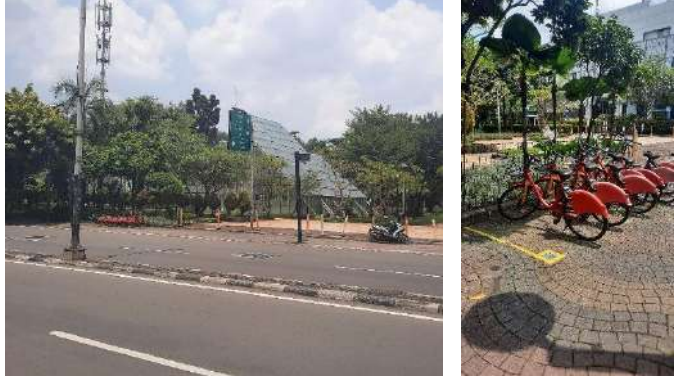
No.	Foto	Kategori Variabel
	<p><u>Keterangan</u> Lokasi stasiun DBS yang berada di depan Taman Menteng. Penempatan stasiun ini tepat di sebelah pintu masuk taman, terdapat peneduh berupa pohon, dan terdapat beberapa sepeda yang terparkir di sana.</p>	
16	<div style="display: flex; justify-content: space-around;">

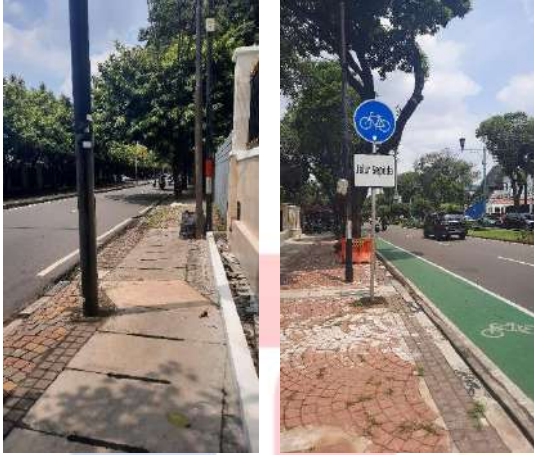
</div> <p><u>Keterangan</u> Kondisi jalur pedestrian yang sempit, tidak rata, dan terhalang banyak objek.</p>	❖ Infrastruktur pendukung
17	<div style="display: flex; justify-content: space-around;">

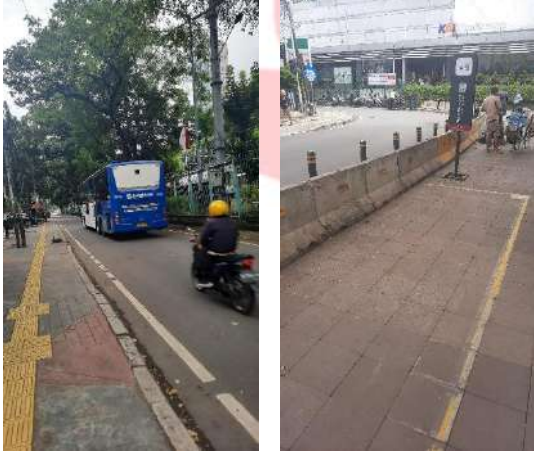
</div> <p><u>Keterangan</u> Lokasi stasiun DBS yang berada di depan Stasiun Sudirman hanya memiliki sedikit sepeda saja dan lokasi ini berada dekat dengan titik penjemputan dan penurunan penumpang ojek <i>online</i>.</p>	❖ Integrasi

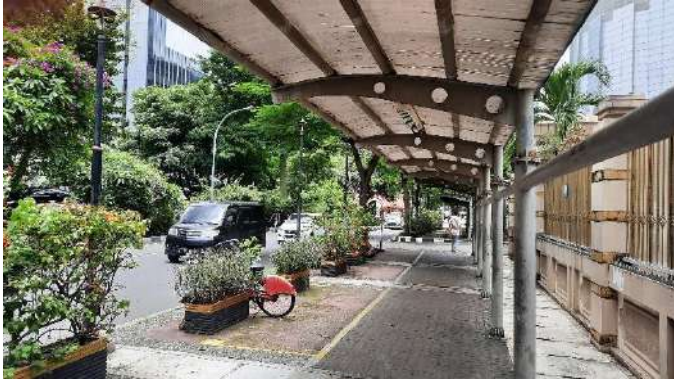
<p><u>Keterangan</u> Lokasi stasiun DBS yang berada di depan hotel tanpa plang petunjuk hanya berupa marka garis kuning dan terdapat hanya satu sepeda. Trotoar pada lokasi ini dilengkapi dengan atap peneduh sehingga pedestrian dapat berjalan dengan nyaman. Namun, di jalan ini tidak terdapat jalur sepeda.</p>	<ul style="list-style-type: none"> ❖ Kedekatan lokasi ❖ Infrastruktur pendukung ❖ Cuaca
19

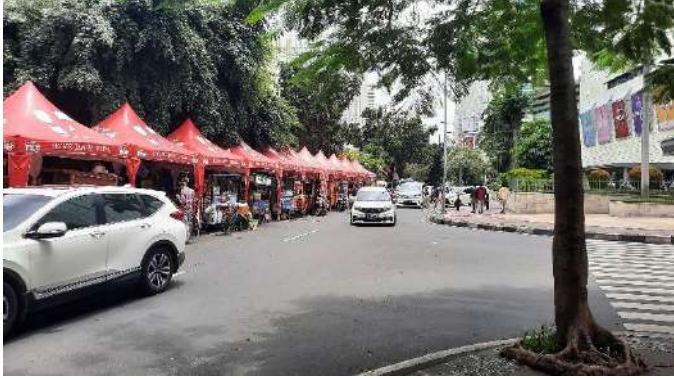
<p><u>Keterangan</u> Kondisi jalan pada persimpangan dekat hotel yang menyempit dengan adanya tenda-tenda pedagang di pinggir jalan dan tanpa jalur sepeda. Sejumlah tenda ini terlihat resmi didirikan dengan adanya beberapa logo instansi yang ada pada bagian atap tenda.</p>	<ul style="list-style-type: none"> ❖ Infrastruktur pendukung

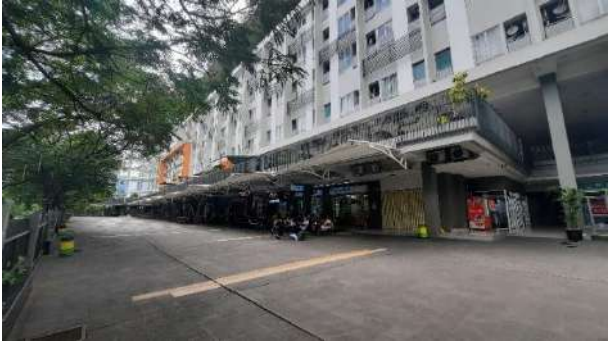
<p><u>Keterangan</u> Salah satu lokasi <i>shopping arcade</i> yang ada di kawasan apartemen. Lokasi ini memiliki berbagai jenis toko dengan <i>brand</i> yang terkenal seperti Pizza Hut dan Indomaret. Di depan deretan toko telah disediakan meja dan bangku yang dapat digunakan untuk bersantai sambil mengobrol dan makan yang juga terlindung dari panas dan hujan dengan adanya atap membran.</p>	<ul style="list-style-type: none"> ❖ Kedekatan lokasi ❖ Kepadatan penggunaan lahan ❖ Cuaca
21

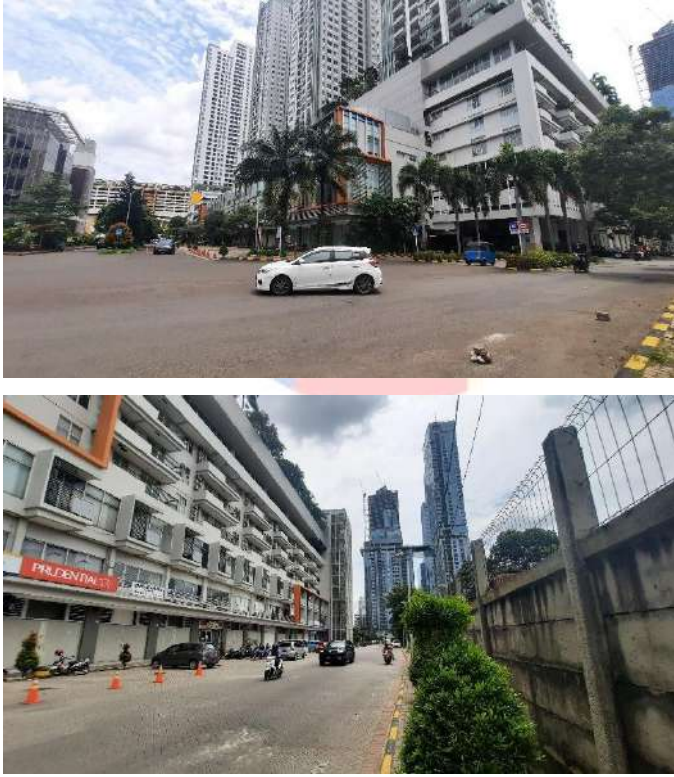
<p><u>Keterangan</u> Kawasan apartemen yang lebih didominasi dengan jalan besar untuk lalu lalang kendaraan bermotor; kondisi fasilitas pejalan kaki juga buruk dengan tidak tersedianya trotoar untuk para pejalan kaki, ruang pedestrian hanya</p>	<ul style="list-style-type: none"> ❖ Kedekatan lokasi ❖ Kepadatan penggunaan lahan ❖ Infrastruktur pendukung

No.	Foto	Kategori Variabel
	<p>berupa struktur pembatas bidang jalan dengan lahan kosong di sebelahnya; jalan yang terbentang lebar tanpa ada pemisah (separator) mungkin dapat menambah kewaspadaan pengendara sepeda jika ingin melewati jalan ini.</p>	
22

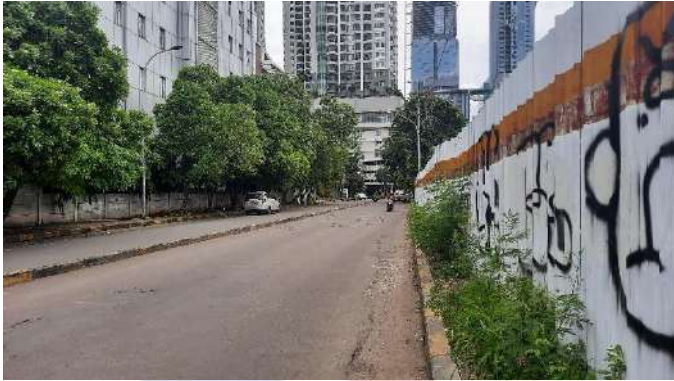
<p><u>Keterangan</u> Kondisi jalan masuk ke arah kompleks apartemen yang tidak dilengkapi dengan jalur pedestrian dan marka jalan yang ada tidak jelas, sehingga terkesan lebih diprioritaskan untuk kendaraan bermotor.</p>	<ul style="list-style-type: none"> ❖ Kedekatan lokasi ❖ Infrastruktur pendukung
23

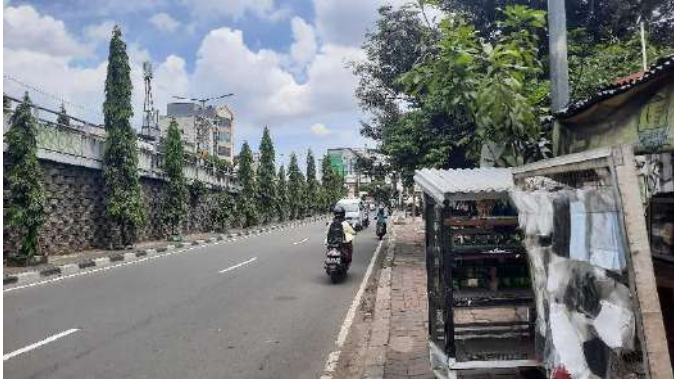
<p><u>Keterangan</u> Jalur pedestrian yang terhalang oleh banyak objek dan semakin menghilang ketika sampai di ujung jalan, belahan jalan yang memisahkan antara jembatan layang dengan jalan biasa. Hal ini diperparah dengan banyaknya pengendara sepeda motor yang bergerak melawan arah di tepi jalan.</p>	<ul style="list-style-type: none"> ❖ Infrastruktur pendukung

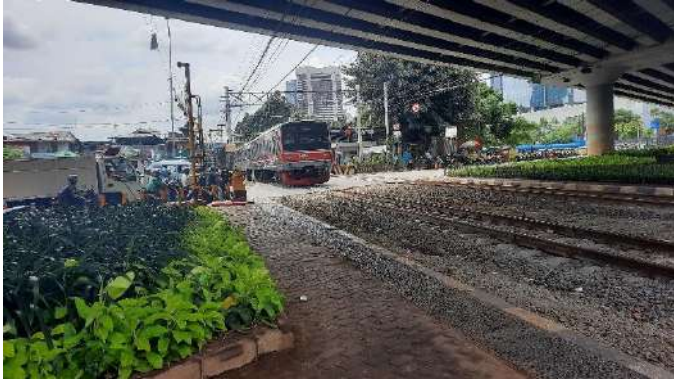
<p><u>Keterangan</u> Perlintasan sebidang kereta api yang melintas di jalan cukup mengganggu lalu lintas kendaraan dan pejalan kaki serta menambah kewaspadaan pengguna jalan. Di tempat foto ini diambil, getaran tanah dan angin sangat terasa saat kereta melintas langsung di sebelah jalur pedestrian, hal ini juga cukup berbahaya.</p>	<ul style="list-style-type: none"> ❖ Infrastruktur pendukung ❖ Cuaca
25

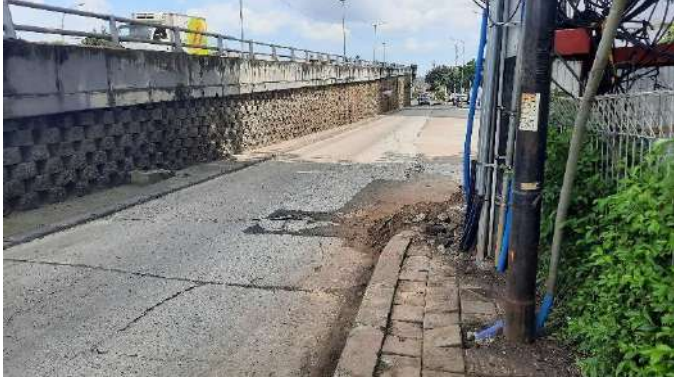
<p><u>Keterangan</u> Jalur pedestrian dengan kondisi yang sama seperti lokasi sebelumnya, yakni saat berada di ujung jembatan layang, pedestrian kembali menyempit dan terdapat banyak halangan.</p>	<ul style="list-style-type: none"> ❖ Infrastruktur pendukung

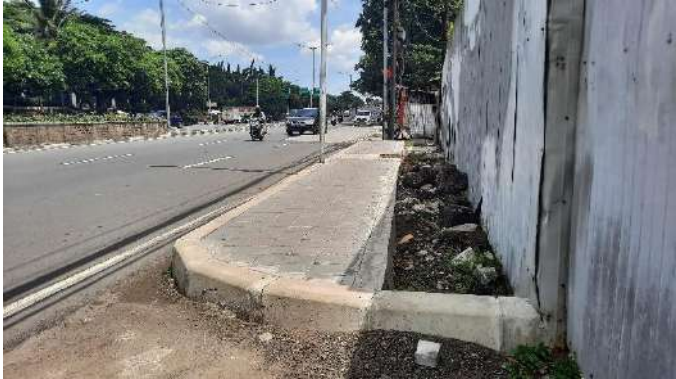
<p data-bbox="448 712 603 741"><u>Keterangan</u></p> <p data-bbox="448 750 1137 1014">Ketika berjalan di sepanjang jalan ini, yang akan dirasakan adalah perubahan bentuk dan kualitas trotoar secara terus menerus. Salah satu bentuk yang bisa didapatkan dalam foto ini menggambarkan bagaimana trotoar dapat memiliki ketinggian yang tidak nyaman untuk dijangkau ketika melangkah. Dengan bentuk yang seperti ini trotoar ini akan sulit untuk dilewati pesepeda.</p>	❖ Infrastruktur pendukung
27

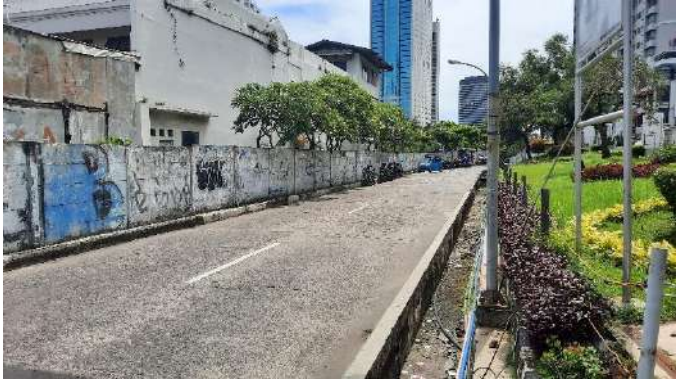
<p data-bbox="448 1532 603 1561"><u>Keterangan</u></p> <p data-bbox="448 1570 1137 1834">Salah satu kondisi jalan yang bersimpangan dengan jalan utama. Dapat terlihat tidak ada sama sekali jalur untuk pedestrian, tidak teduh, dan cukup menyempit dengan adanya parkir motor di pinggir jalan. Hal ini tentu akan membuat pesepeda menjadi tidak nyaman apabila harus melewati jalan ini karena harus berhati-hati dengan kendaraan yang datang dari arah berlawanan.</p>	❖ Infrastruktur pendukung

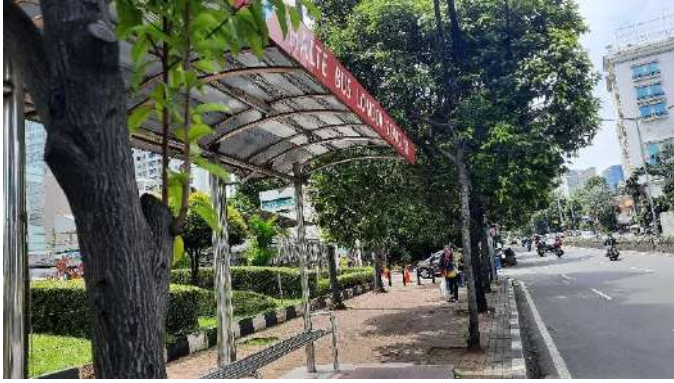
<p><u>Keterangan</u> Sepanjang jalan utama ini, baru dapat ditemui satu halte bus saja. Pada saat menemui keberadaan halte ini, sedikit memberikan harapan bahwa akan ditemukan stasiun DBS atau setidaknya fasilitas parkir sepeda, namun kenyataannya tidak seperti demikian. Di sekitar halte tersebut tidak ditemukan stasiun DBS, parkir sepeda, jalur sepeda, bahkan aktivitas naik turun penumpang bus. Padahal di dekat halte ini terdapat fasilitas pendidikan.</p>	<ul style="list-style-type: none"> ❖ Infrastruktur pendukung ❖ Kedekatan lokasi
29

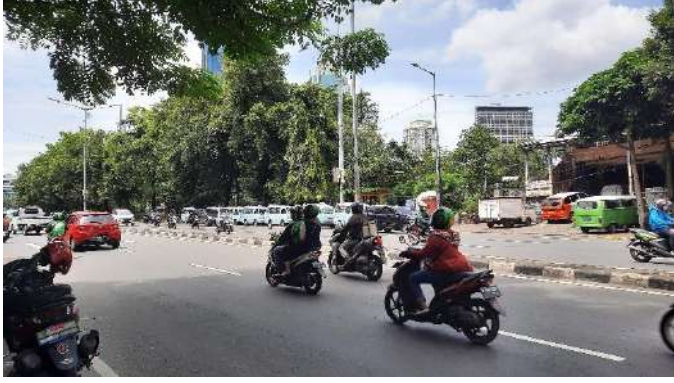
<p><u>Keterangan</u> Tampak di seberang jalan terdapat deretan angkot yang sedang berhenti menunggu penumpang, kegiatan ini mengurangi lebar daerah manfaat jalan yang seharusnya dapat digunakan untuk jalur sepeda. Selain itu, dalam foto ini juga dapat dilihat banyak kendaraan bermotor yang bergerak terus menerus tanpa henti yang membuat laju kecepatan kendaraan cukup tinggi.</p>	<ul style="list-style-type: none"> ❖ Infrastruktur pendukung

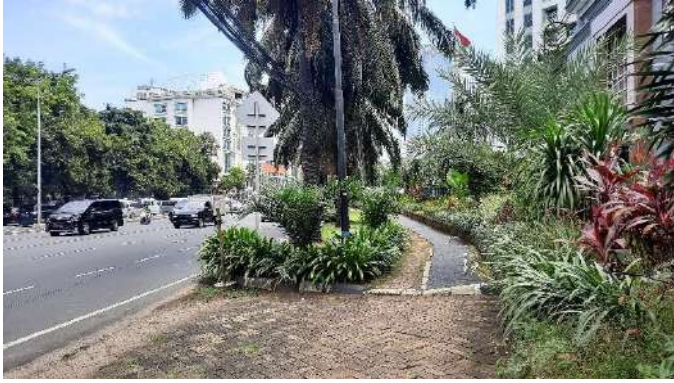
<p>Keterangan Tepat berada di depan hotel, kondisi trotoar relatif cukup baik dibandingkan dengan kondisi bagian trotoar lainnya di sepanjang jalan ini. Jalur pejalan kaki terbuat dari batu-batu yang disusun rapi sehingga kondisinya rata dan di pinggirnya ditanami berbagai jenis tumbuhan yang membuat pengalaman berjalan kaki di sini nyaman.</p>	<ul style="list-style-type: none"> ❖ Infrastruktur pendukung ❖ Kedekatan lokasi ❖ Cuaca
31

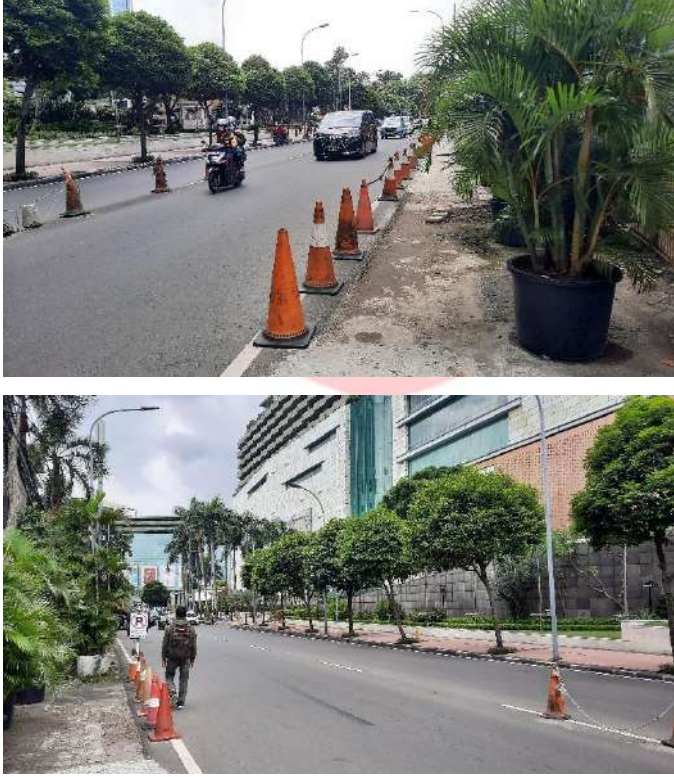
<p>Keterangan Kondisi jalan di sebelah Mall Grand Indonesia dengan perbedaan kondisi jalur pedestrian di sebelah kiri dan kanannya. Pada tepian jalan yang menyambung dengan lahan mall kondisinya relatif jauh lebih baik dengan yang</p>	<ul style="list-style-type: none"> ❖ Kedekatan lokasi ❖ Kepadatan penggunaan lahan ❖ Infrastruktur pendukung

No.	Foto	Kategori Variabel
	<p>ada di seberangnya. Pada gambar dapat terlihat bahwa kondisi pedestrian yang ada di seberang terhalang pot tanaman di sepanjang jalan. Kondisi ini memaksa pejalan kaki harus berjalan di atas badan jalan dan harus berhati-hati dengan kendaraan yang melintas. Keadaan trotoar yang tertutup seperti ini juga tidak memungkinkan untuk peletakan lokasi stasiun DBS.</p>	
32

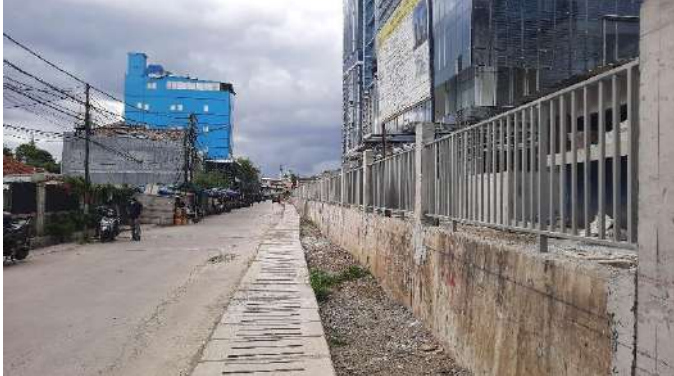
<p><u>Keterangan</u> Foto ini diambil dari sebelah proyek pembangunan Gedung Thamrin 9 yang sering disebut sebagai calon gedung tertinggi di Jakarta. Namun seperti yang dapat terlihat, kondisi trotoarnya sangat tidak memadai dan hanya terbangun dari penutup saluran air yang berlubang. Kondisi pedestrian yang seperti juga tidak dapat digunakan untuk menjadi lokasi penempatan stasiun DBS padahal berada di samping gedung tertinggi yang kemungkinan akan menarik perhatian banyak orang.</p>	<ul style="list-style-type: none"> ❖ Kepadatan penggunaan lahan ❖ Infrastruktur pendukung

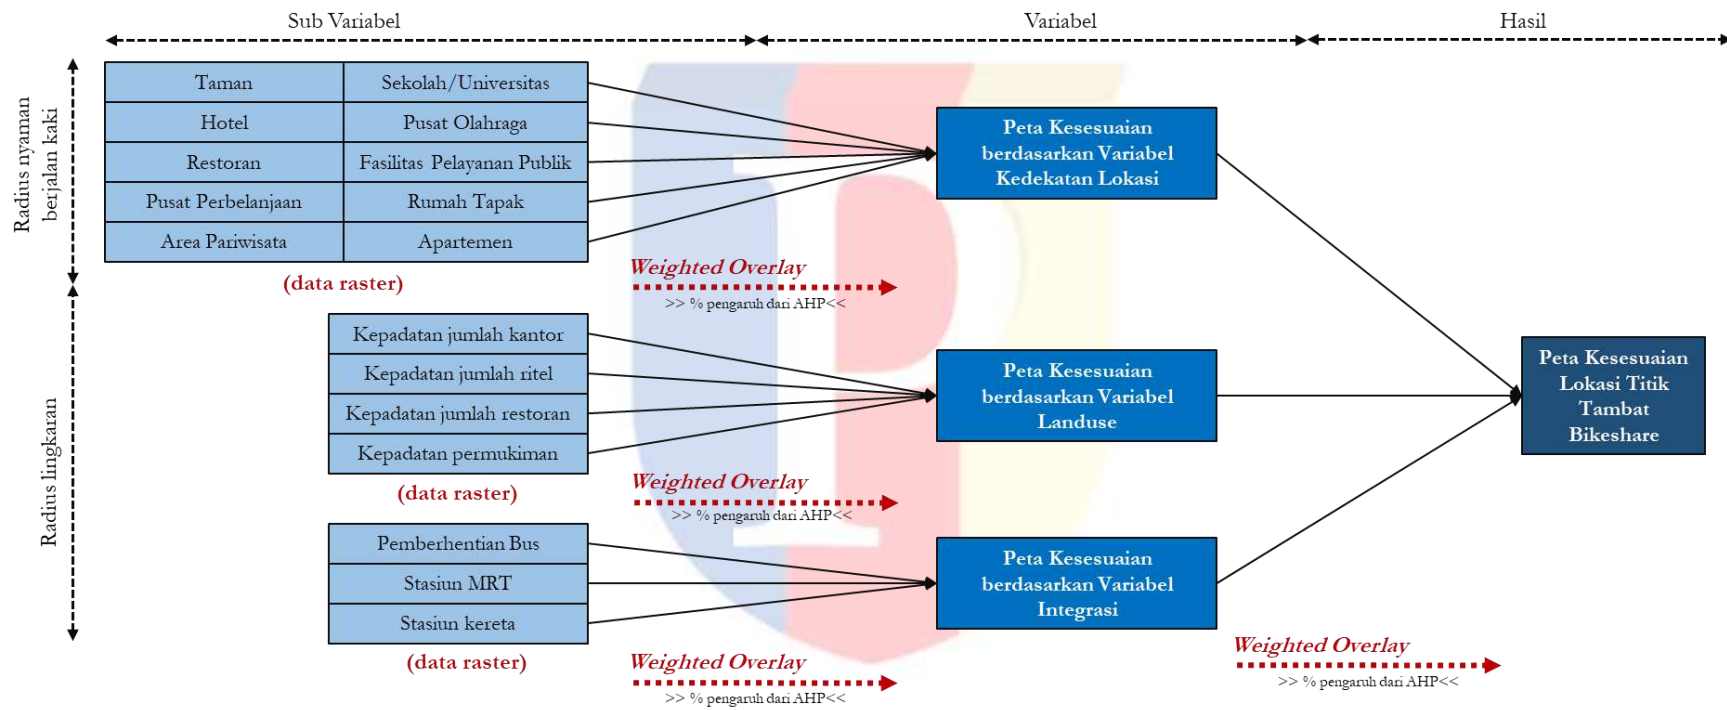
Gambar 4. 8 – Bagan alur proses analisis pemetaan pada ArcGIS
Sumber : Hasil analisis (2022)

Penentuan lokasi dalam penelitian ini dipengaruhi oleh berbagai faktor penentu yang sudah dijabarkan definisinya di atas dan juga telah dilakukan pembobotan prioritas pengaruh satu faktor dengan faktor lainnya. Analisis pemetaan terdiri dari beberapa tahapan seperti yang dapat terlihat pada **Gambar 4.8** dan penjabarannya sebagai berikut.

Metode *overlay* yang digunakan adalah *Weighted Overlay* dengan tujuan dapat menggabungkan seluruh radius cakupan masing-masing sub-variabel dengan memasukkan bobot prioritas yang telah dihasilkan dari tahapan penelitian sebelumnya. Berikut merupakan penjabaran analisis radius nyaman berjalan kaki dari masing-masing sub-variabel yang akan dibahas dalam beberapa sub-bagian.

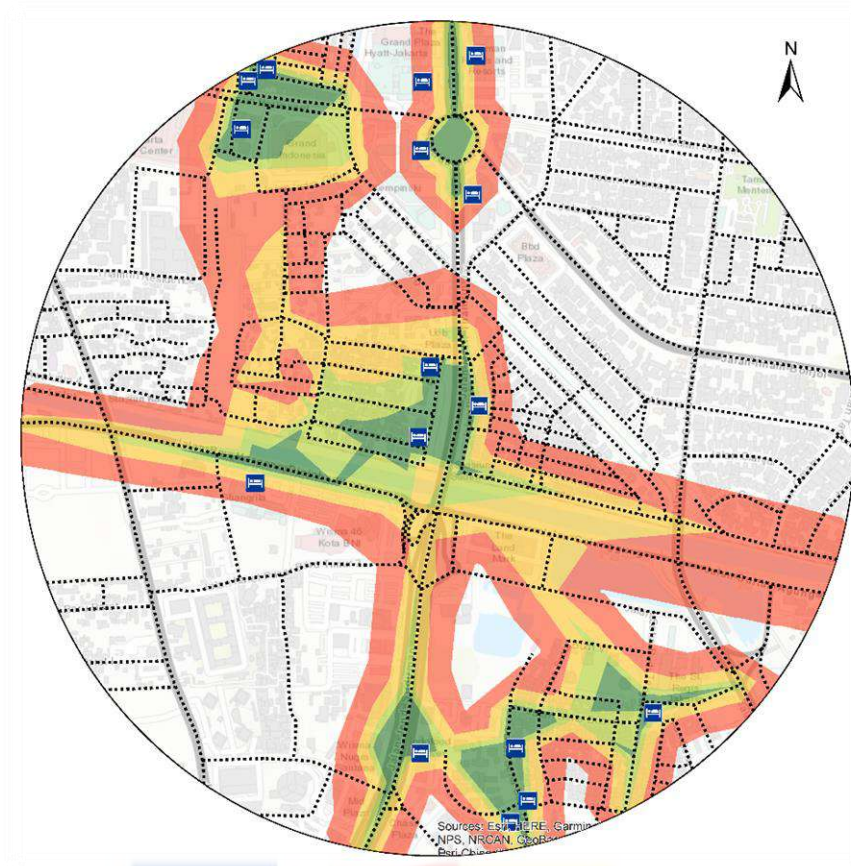
Gambar 4.10 – Analisis radius nyaman berjalan kaki dari titik lokasi hotel
Sumber : Hasil analisis (2022)

Lokasi hotel dalam lingkup lokasi studi berada pada lokasi yang menyebar pada bagian utara, tengah, dan selatan batasan delineasi. Hotel secara umum berada pada jalan utama atau bisa dikatakan jalan yang besar, jalan protokol dan mendekati area komersial lainnya. Keberadaan hotel seperti terlihat pada peta terletak saling berdekatan membentuk agregat atau kelompok pada daerah tertentu, walaupun ada beberapa hotel yang berdiri sendiri dengan jarak cukup jauh dengan hotel lainnya.

Kedekatan antara satu hotel dengan hotel lainnya yang membentuk agregat mempengaruhi hasil analisis pemetaan yang dihasilkan. Terlihat pada **Gambar 4.10**, area radius berwarna hijau yang menjadi jarak terdekat dengan lokasi hotel membentuk radius berkelompok yang dapat diasumsikan bisa menjadi panduan untuk meletakkan titik baru pada titik pusat dari area radius tersebut. Sebelum dilakukan penggabungan radius lokasi lain, terdapat 7 rekomendasi area lokasi baru yang ditemukan.

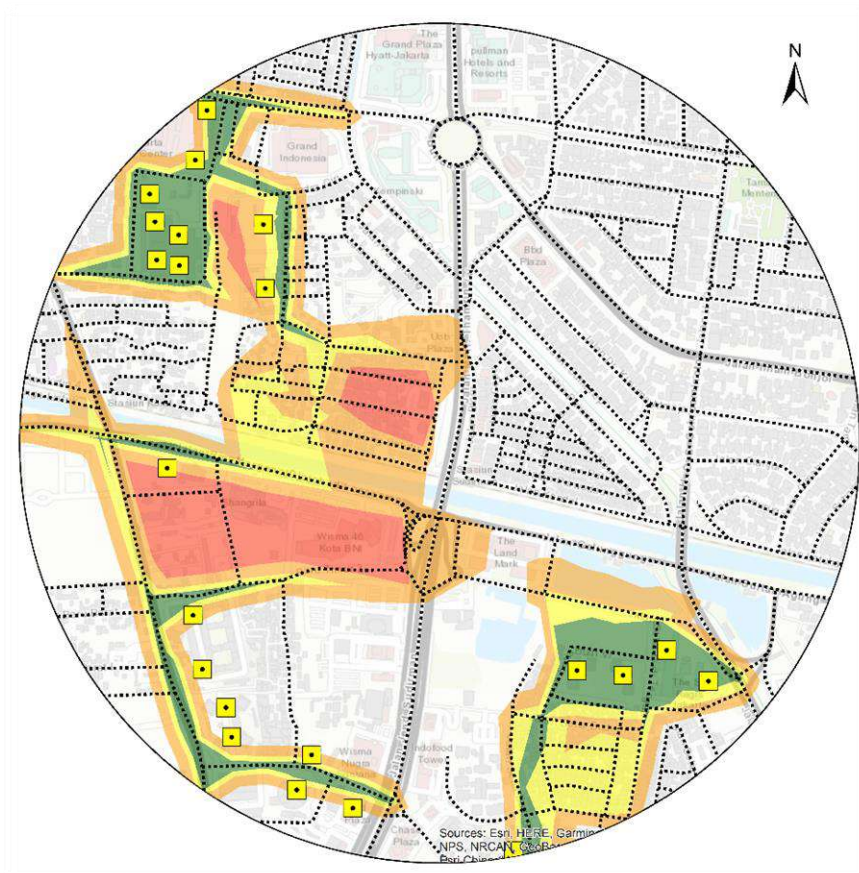
Gambar 4. 18 – Analisis radius nyaman berjalan kaki dari titik lokasi apartemen
Sumber : Hasil analisis (2022)

Sedikit berbeda dengan tipe permukiman rumah tapak yang memiliki titik *demand* begitu banyak, titik yang ditentukan untuk apartemen mewakili setiap *tower*. Meskipun apartemen seperti biasanya menempati sebuah area yang luas, namun titik lokasi yang menjadi *input* dalam analisis diletakkan mendekati garis jalan untuk mempermudah *software* untuk mengolah data titik lokasi apartemen. Sehingga dalam menaruh titik, telah diusahakan agar dapat mewakili setiap *tower* dan juga sekaligus akses keluar masuk kawasan apartemen.
