## BAB IV

### HASIL DAN PEMBAHASAN

#### **4.2 Hasil Perbaikan Kampung**

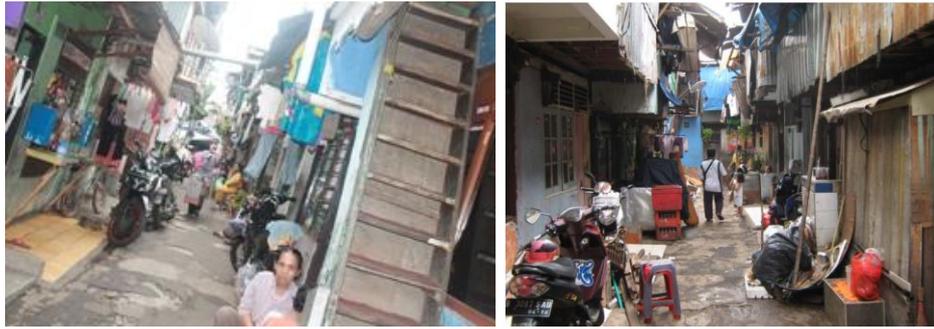
**Gambar 4 Keteraturan Bangunan Sebelum Perbaikan**  
(Sumber: Dinas Perumahan dan Gedung Pemda DKI Jakarta, 2013)

Melalui data dari Dinas Perumahan Rakyat dan Kawasan Permukiman DKI Jakarta, diketahui bahwa kondisi bangunan sebelum diterapkannya Program Kampung Deret tampak teratur. Hal ini dibuktikan dengan adanya akses jalan yang langsung berada di muka bangunan setiap rumah dan seluruh rumah tidak ada yang berada dekat dengan buangan limbah pabrik atau listrik tegangan tinggi. Namun, diketahui dari salah satu warga, hunian sebelum diterapkannya program ini memiliki luas yang bervariasi. Selain itu, terdapat juga 5 bangunan hunian yang posisinya menghadap ke saluran air.

Upaya yang dilakukan dari Program Kampung Deret adalah dengan melakukan pembongkaran seluruh bangunan hunian. Program ini menyesuaikan luasan hunian masyarakat Kampung Deret menjadi seragam dengan luasan per unitnya 3 m x 6 m, sehingga terdapat masyarakat yang luas lahannya dikurangkan atau ditambahkan. Walau program ini telah disetujui oleh masyarakat yang terlibat, beberapa warga masih merasa dirugikan karena tidak adanya kompensasi yang diberikan kepada masyarakat yang luasan huniannya dikurangi.

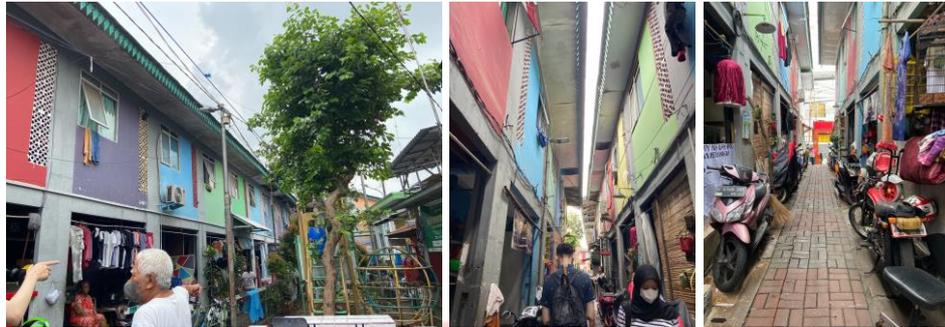
**Gambar 6 Keteraturan Bangunan Setelah Perbaikan**  
(Sumber: Dokumentasi Pribadi, 2022)

Kampung Deret tidak mengalami perubahan yang cukup signifikan dari kondisi sebelumnya. Hal ini dikarenakan pada kondisi sebelum memang sudah tergolong teratur. Perubahan yang dapat terlihat setelah diterapkan program tersebut adalah bangunan hunian yang dulunya memiliki luas yang bervariasi sekarang menjadi seragam.

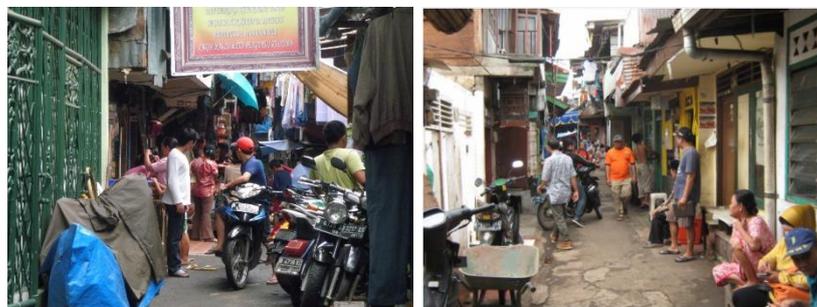
**Gambar 7 Kepadatan Bangunan Sebelum Perbaikan**  
(Sumber: Dinas Perumahan dan Gedung Pemda DKI Jakarta, 2013)

Melalui data yang didapatkan dari Dinas Perumahan Rakyat dan Kawasan Permukiman DKI Jakarta, diketahui bahwa luas wilayah Kampung Deret Petogogan seluruhnya adalah seluas 0,49 Ha. Kemudian, berdasarkan data yang didapatkan dari pihak RW 05, sebelum penerapan program ini terdapat bangunan dengan total sebanyak 250 unit. Bila melihat dari ketentuan rencana tata ruang yang menyebutkan bahwa kepadatan bangunan pada lokasi, yaitu untuk kota metropolitan dan kota besar tidak  $>250$  unit/Ha, maka Kampung Deret Petogogan sebelum penerapan program memiliki tingkat kepadatan bangunan yang tidak sesuai, yakni sebesar 510 unit/Ha.

Upaya Program Kampung Deret untuk mengurangi kepadatan juga dilaksanakan melalui pembongkaran unit-unit yang padat dan kumuh kemudian menjadikan luasannya seragam, sehingga unit menjadi berkurang. Dikarenakan pada mulanya 1 unit ditinggali oleh 1 KK yang menyebabkan kepadatan menjadi tinggi, maka program ini merencanakan bahwa 1 unit bangunan hunian akan ditempati oleh lebih dari 1 KK (lantai atas dan lantai bawah beda KK) sebagai upaya pengurangannya.

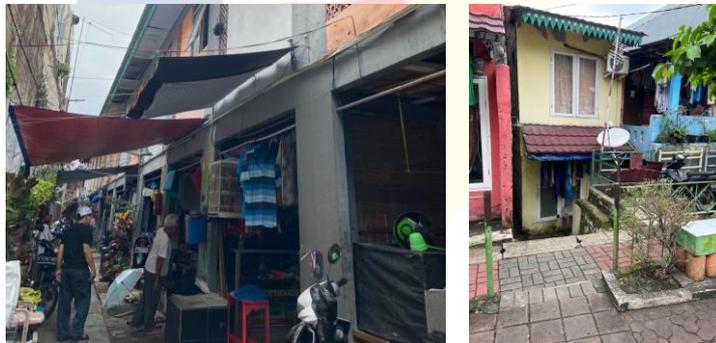
**Gambar 8 Kepadatan Bangunan Setelah Perbaikan**  
(Sumber: Dokumentasi Pribadi, 2022)

Melihat kondisi setelah penerapan program tersebut, berdasarkan data yang didapatkan dari pihak RW 05, perubahan yang dialami di lokasi tersebut adalah total bangunan yang sebelumnya 250 unit mengalami pengurangan menjadi 136 unit. Namun, bila diukur menggunakan ketentuan rencana tata ruang, tingkat kepadatan bangunan masih melebihi >250 unit/Ha, yakni sebesar 278 unit/Ha. Dengan demikian, tingkat kepadatan bangunan baik sebelum dan sesudah tetap tergolong belum sesuai dengan ketentuan. Dari hasil observasi ke lokasi penelitian, terlihat bahwa Kampung Deret Petogogan memang masih terlihat padat.

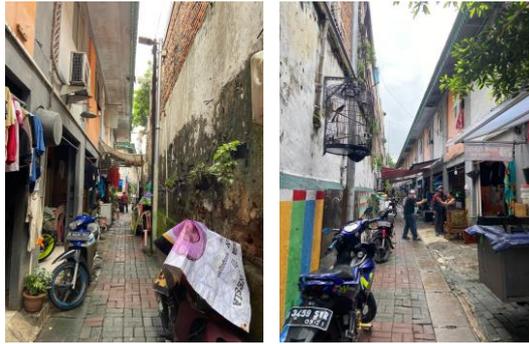
**Gambar 13 Jaringan Jalan Setelah Perbaikan**  
(Sumber: Dokumentasi Pribadi, 2022)

Oleh karena saat penerapan Program Kampung Deret tidak ada penambahan luasan, sehingga jalan yang dibutuhkan pada lokasi tetap sama dengan sebelum penerapan yang diketahui memiliki lebar jalan  $\pm 2$  m. Berdasarkan observasi yang telah dilakukan, jalan tersebut dapat dilalui oleh 2 motor, namun dikarenakan masyarakat yang bermukim di Kampung Deret cenderung untuk memarkirkan motornya di depan rumah mereka masing-masing, sehingga jalan tersebut tergolong sempit dan hanya dapat dilalui oleh 1 motor saja.

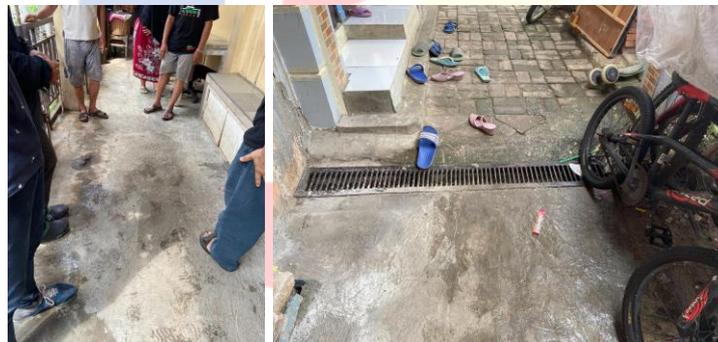
**Gambar 16 Bentuk Swadaya Masyarakat**  
(Sumber: Dokumentasi Pribadi, 2022)

berkualitas, yaitu *paving block* sebagai penutup jalannya yang terlihat pada gambar 15. Namun, beberapa *paving block* yang telah mulai bergelombang di RT 11 membuat warga berinisiatif untuk menggantikannya dengan semen kembali sebagai bentuk swadaya masyarakat yang ditunjukkan pada gambar 16. Hal ini disebabkan salah satunya untuk mengalirkan air dengan lebih baik. Oleh karena itu, hingga sekarang, tidak ditemukan lagi jalan yang rusak dan para pengendara motor ataupun pejalan kaki merasa nyaman untuk menggunakan jalan tersebut.

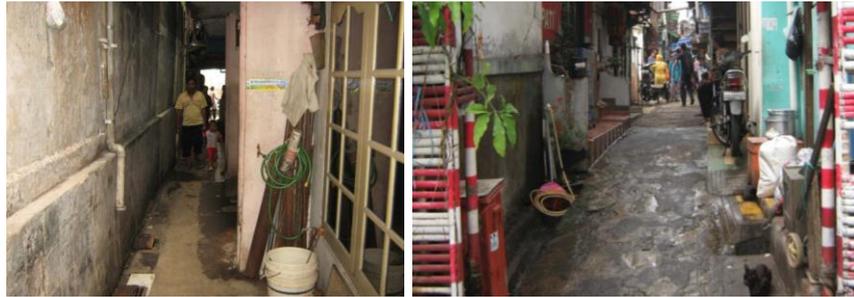
**Gambar 18 Drainase Lingkungan Sebelum Perbaikan**  
(Sumber: Dinas Perumahan dan Gedung Pemda DKI Jakarta, 2013)

Terkait ketersediaan drainase lingkungan di Kampung Deret Petogogan, menurut hasil wawancara dengan pihak RW 05, dijelaskan bahwa sebelum penerapan Program Kampung Deret sudah ada drainase dengan panjang mengikuti jalan, yaitu 270 m. Hal ini dapat terlihat pada gambar 18.

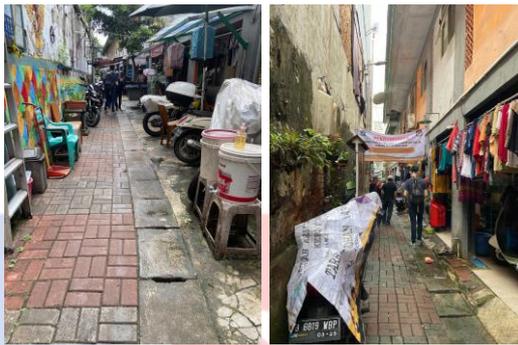
**Gambar 19 Drainase Lingkungan Setelah Perbaikan**  
(Sumber: Dokumentasi Pribadi, 2022)

Diketahui bahwa setelah dijadikan Kampung Deret, drainase yang dibangun sejalan dengan jalan dan berada di setiap depan rumah masyarakat Kampung Deret seperti yang diilustrasikan pada gambar 19 ini tetap memiliki panjang 270 m.

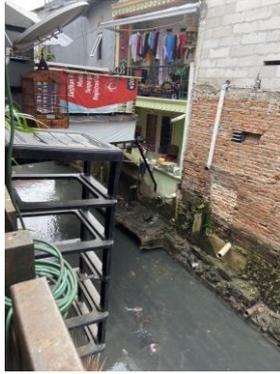
**Gambar 20 Saluran Air Kampung Deret Petogogan**  
(Sumber: Dokumentasi Pribadi, 2022)

Melalui data yang didapatkan dari hasil wawancara dengan pihak RW 05, diketahui bahwa pada lingkungan Kampung Deret Petogogan baik kondisi sebelum dan sesudah tidak pernah mengalami banjir saat turunnya hujan. Walaupun demikian, Program Kampung Deret merencanakan peningkatan kemampuan drainase dengan mengganti ukuran dan kualitas drainase agar dapat mengalirkan air hujan sebagai bentuk antisipasi. Selain itu, warga juga didorong untuk lebih berpartisipasi dalam merawat drainase. Dua hal ini menyebabkan drainase pada Kampung Deret setelah program tidak lagi mengalami mampat dan lebih dapat mengalirkan air dengan lancar dan baik.

Tidak adanya insiden banjir dikarenakan lokasi Kampung Deret memang berada pada dataran yang cukup tinggi, terbukti dari jarak air permukaan saluran air dengan rumah yaitu  $\pm 2,5$  m. Kondisi ini diukur saat musim hujan dan setelah turun hujan.

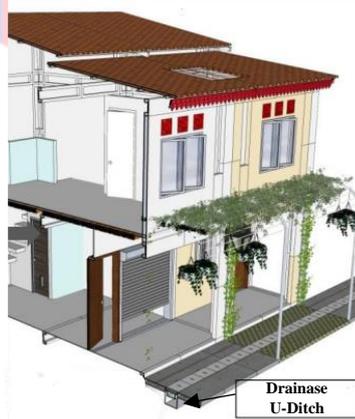
**Gambar 21 Rencana Drainase**  
(Sumber: Dinas Perumahan dan Gedung Pemda DKI Jakarta, 2013)

Berdasarkan hasil yang didapatkan, pihak RW 05 menyebutkan kualitas drainase pada kondisi sebelum tidak berfungsi dengan baik dan sangat tidak terawat. Hal ini dikarenakan masyarakat Kampung Deret Petogogan tidak merawat drainase yang ada dan menyebabkan drainase tersumbat. Selain itu, drainase yang ada juga tidak seluruhnya tertutup seperti yang terlihat pada gambar 18. Oleh karena itu, Program Kampung Deret mengubah material pembentuk drainase menjadi *U-Ditch* seperti yang diilustrasikan pada gambar 21 dengan ukuran lebih besar yang menggunakan penutup beton. Setelah diterapkannya Program Kampung Deret pada drainase, kualitasnya menjadi lebih baik dan seluruhnya terdapat penutup.

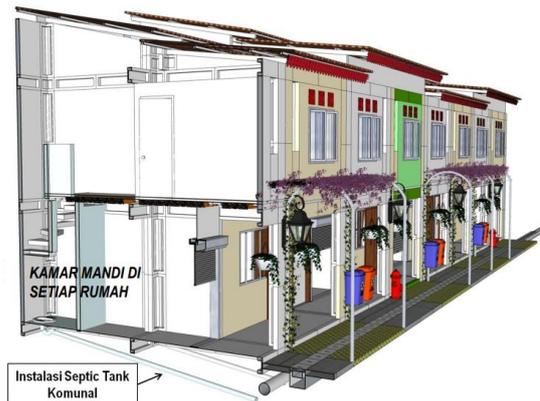
**Gambar 24 Rencana Sanitasi**

Setelah perencanaan Program Kampung Deret terealisasi, septic tank komunal yang terinstalasi adalah tiap 2 rumah 1 septic tank. Berdasarkan survei dan wawancara, sampai saat ini septic tank tersebut masih berfungsi dengan baik dan tidak pernah ada masalah.

Melihat kondisi yang belum memenuhi persyaratan yang ada, Program Kampung Deret merencanakan untuk menginstalasi septic tank komunal seperti yang terilustrasi pada gambar 24, sehingga limbah toilet masyarakat tidak lagi mencemari saluran air yang ada.

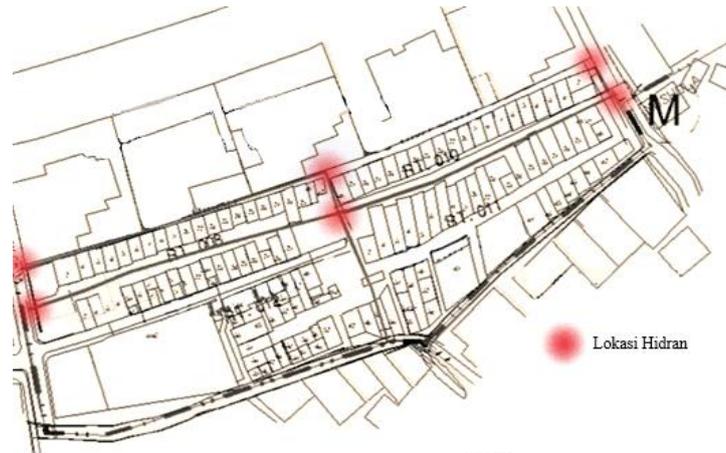
**Gambar 29 Lokasi Penempatan Hidran**

Mengetahui kondisi prasarana proteksi kebakaran yang masih belum memenuhi standar yang ada, Program Kampung Deret menambahkan beberapa hidran dengan letak yang cukup terjangkau oleh masyarakat yang bermukim. Perubahan ini tentunya sangat membantu masyarakat, sehingga dapat dengan cepat ditangani apabila terjadi kebakaran. Apabila melihat kondisi sekarang, berdasarkan observasi yang dilakukan, terdapat total 6 hidran yang ditempatkan di masing-masing RT Kampung Deret Petogogan seperti yang ditunjukkan pada gambar 29.

Penempatan hidran dapat dikatakan cukup strategis mengingat lebar jalan Kampung Deret Petogogan yang tersedia tidak memadai untuk mobil pemadam kebakaran masuk ke kawasan tersebut. Walaupun penempatan sudah strategis dengan jumlah yang cukup banyak, hidran-hidran tersebut tampak tidak memiliki kondisi yang cukup baik (tidak terawat). Terlihat pada gambar 30, terdapat hidran yang sudah berantakan dan tidak tertutup dengan rapi (gambar kiri), hidran yang terkena vandalisme (gambar tengah), dan hidran yang menjadi tempat menjemur dengan tutup yang sudah tidak menyatu dengan badan hidrannya (gambar kanan). Terkait fungsi hidran-hidran tersebut, pihak RW 05 menyatakan bahwa tidak mengetahui hal tersebut dikarenakan hingga saat ini hidran tidak pernah digunakan.
